Informe Final Municipalidad de Quillota

**INFORME FINAL, N°17, DE 2010, SOBRE
AUDITORÍA TÉCNICA EFECTUADA EN
LA MUNICIPALIDAD DE QUILLOTA.**

1.- Nombre de la Obra: "Obras Civiles, reposición Estadio Municipal, comuna de Quillota"

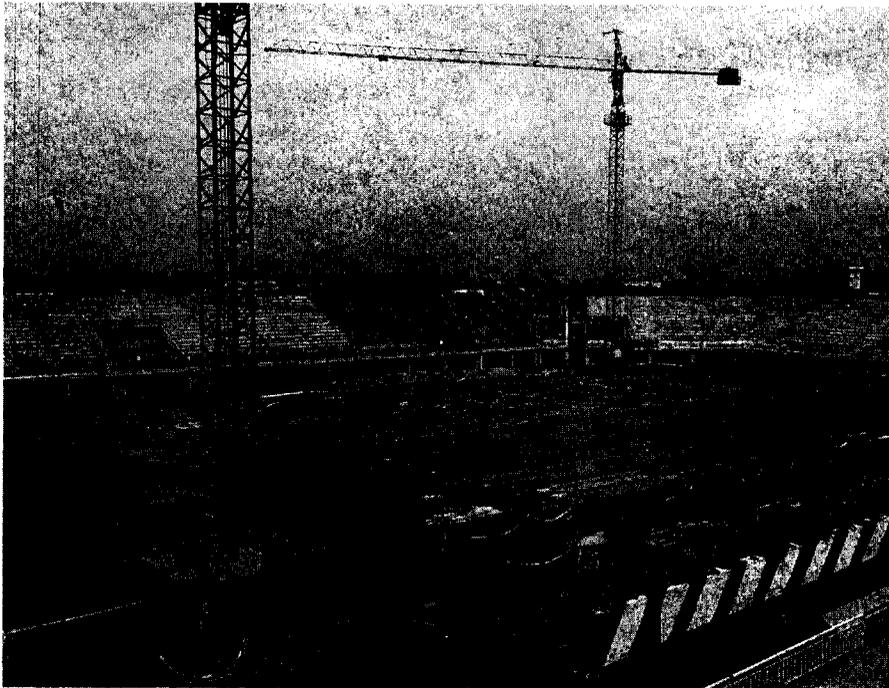
Foto 1:

- La partida "Sobrecancha de Asfalto", se encontraba pagada en un 21,96%, en circunstancias que ésta no estaba ejecutada.
- La partida "Relleno y Estabilizado de Cancha de Césped", se encontraba pagada en un 94,4%, pese a que el avance era de 30% aproximadamente.
- La partida "Pavimento Vehicular en Asfalto", se encontraba pagada en un 20,28%, constatándose que no se había ejecutado.

La partida “SobrecanCHA de asfalto” no está ejecutada toda vez que se encuentra pagada en un 21,96%.

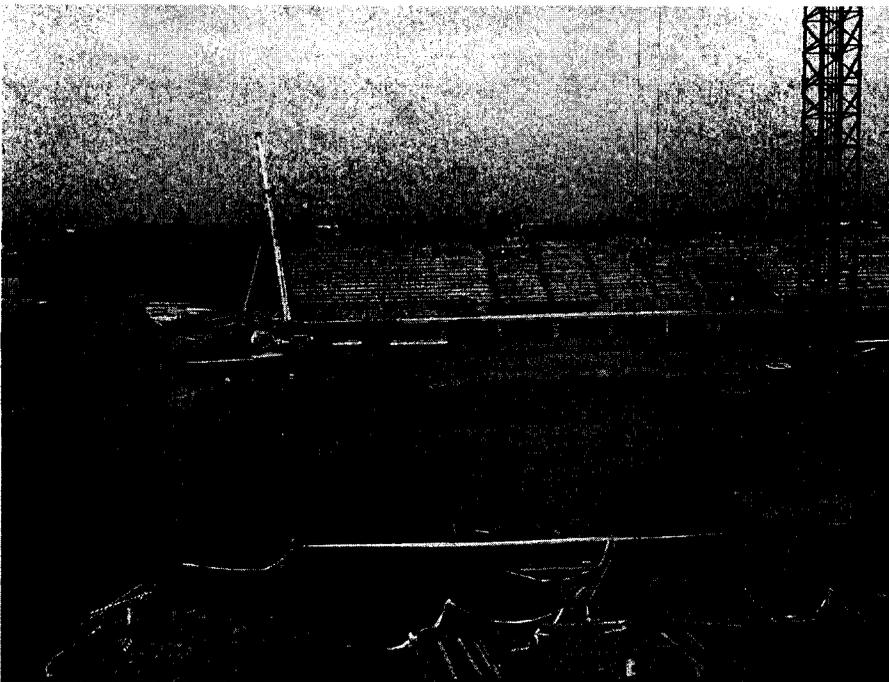
Foto 2:

La partida “SobrecanCHA de asfalto” no está ejecutada toda vez que se encuentra pagada en un 21,96%.

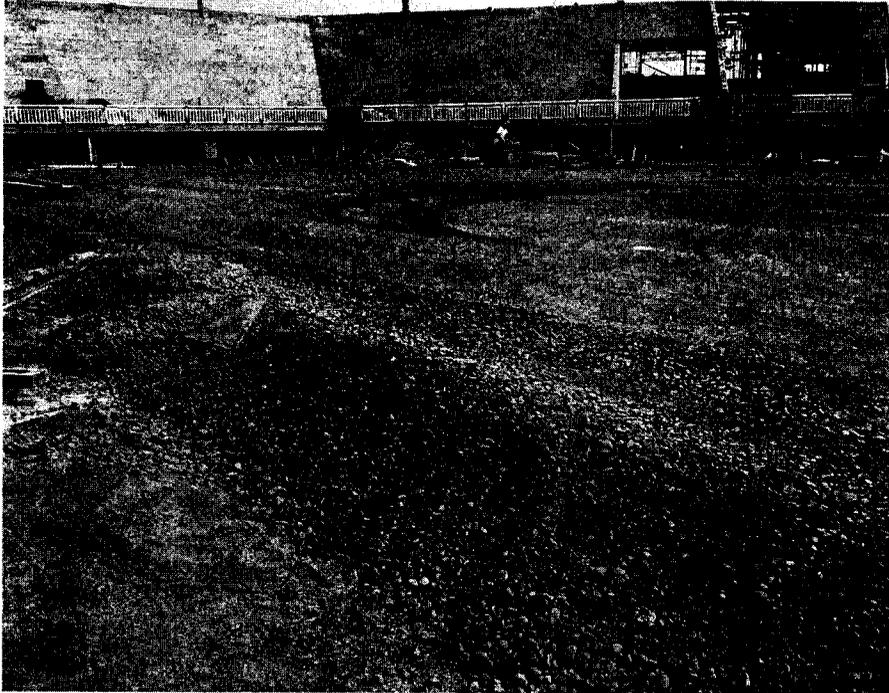
Foto 3::

La partida “Relleno y Estabilizado de Cancha de Césped”, se encuentra cancelada en un 94,4%, en circunstancias que, de acuerdo a la visita inspectiva, no presenta dicho avance

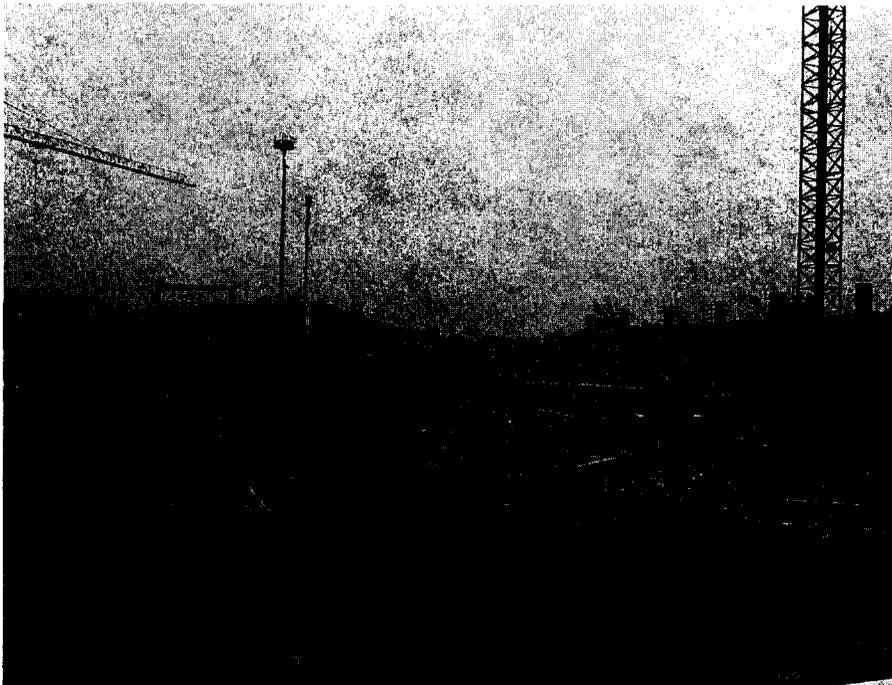
Foto 4:

La partida “Relleno y Estabilizado de Cancha de Césped”, se encuentra cancelada en un 94,4%, en circunstancias que, de acuerdo a la visita inspectiva, no presenta dicho avance

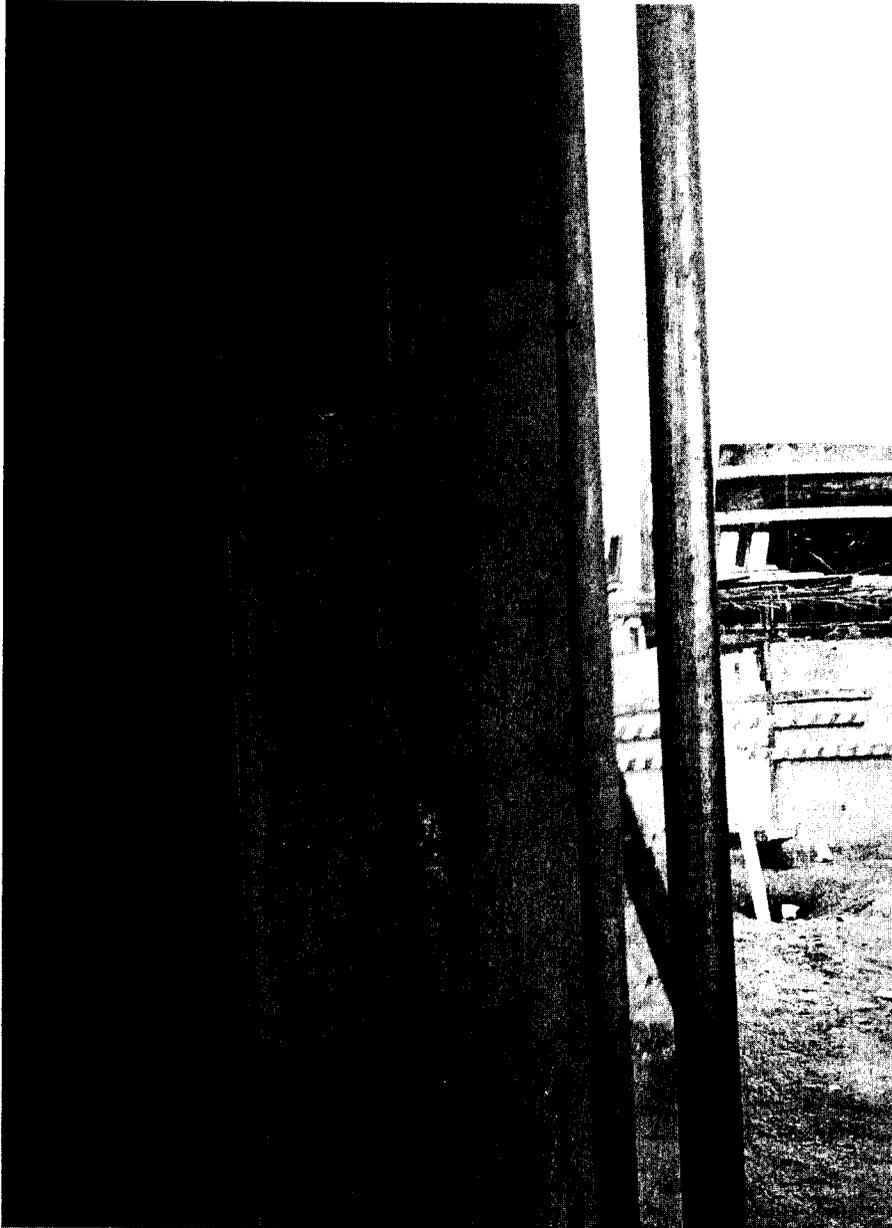
Foto 7:

Se observaron juntas mal ejecutadas y otras que requieren tratamiento, debido a las solicitaciones generadas por el terremoto

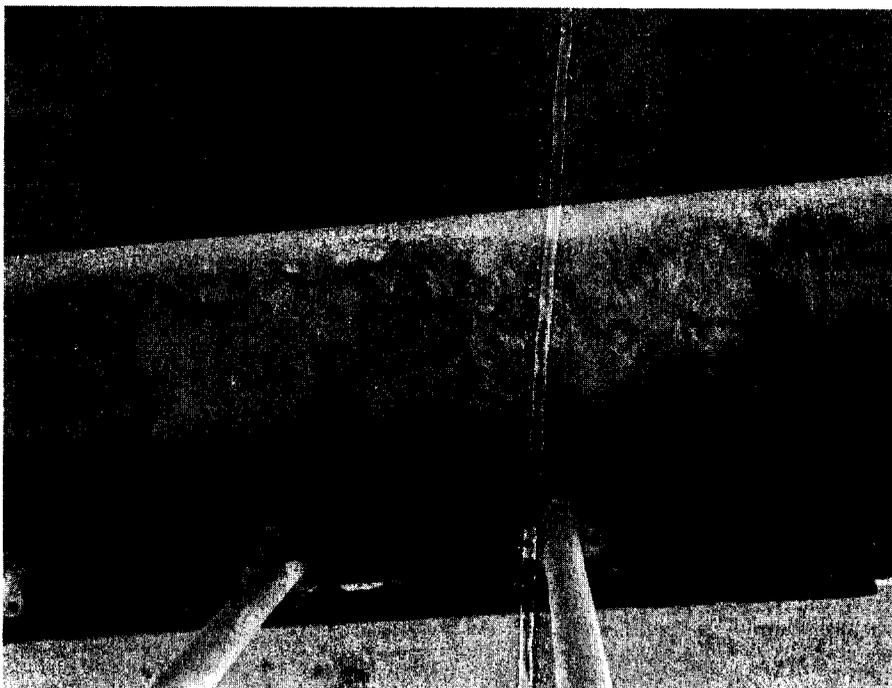
Foto 8:

Se observaron juntas mal ejecutadas y otras que requieren tratamiento, debido a las solicitaciones generadas por el terremoto

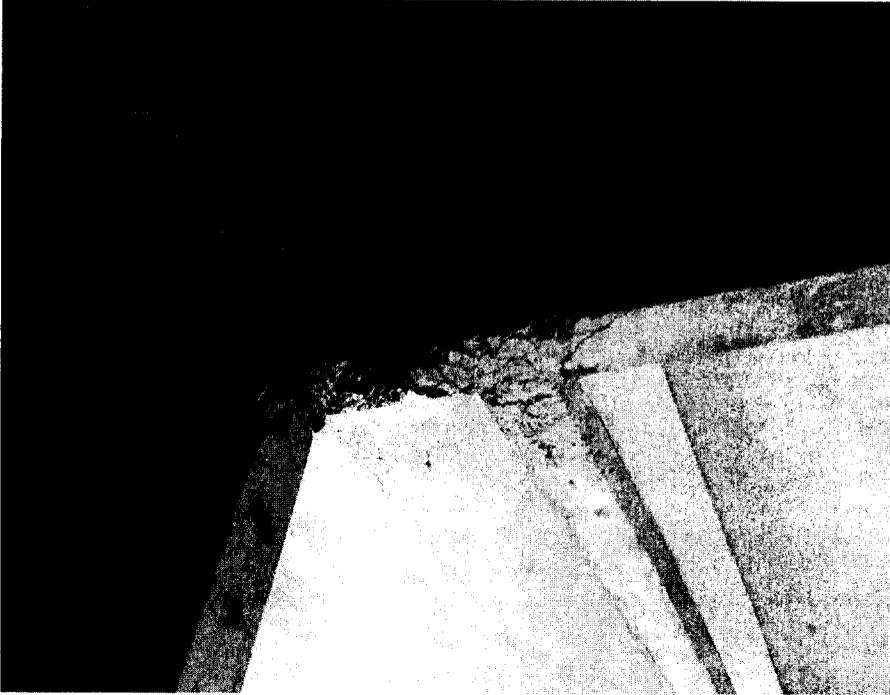
Foto 9:

Se constató la presencia de elementos mal hormigonados, enfierraduras a la vista, y trozos de moldaje al interior de dichos elementos

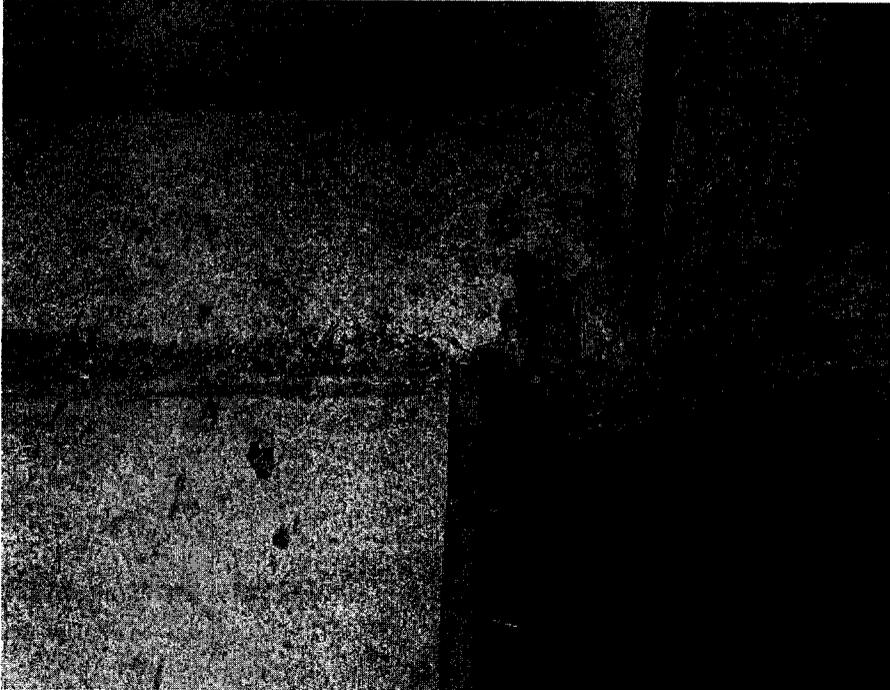
Foto 11:

Se constató la presencia de elementos mal hormigonados, enfierraduras a la vista, y trozos de moldaje al interior de dichos elementos

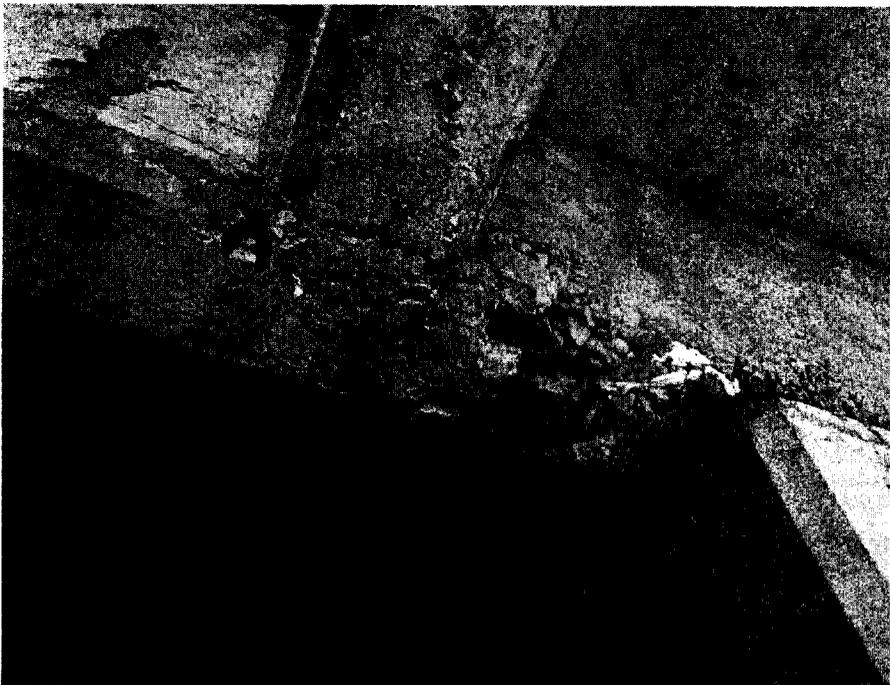
Foto 12:

Se constató la presencia de elementos mal hormigonados, enfierraduras a la vista, y trozos de moldaje al interior de dichos elementos

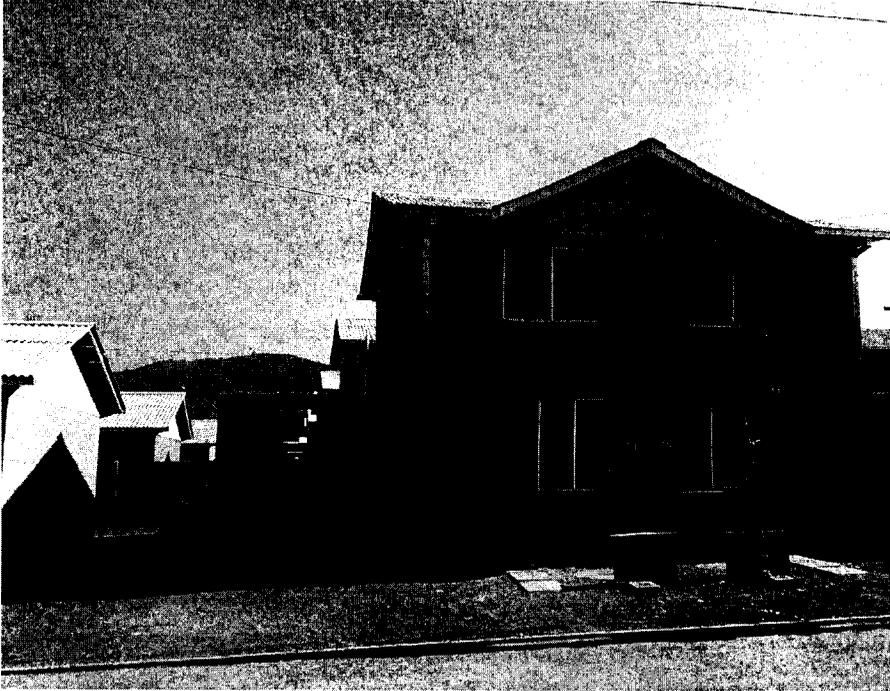
Foto 13:

Respecto a la ejecución de los trabajos, no existen observaciones que formular, por cuanto según se pudo comprobar, éstos se ajustaron a lo dispuesto en las especificaciones técnicas y planos del proyecto (Fotos 13 y 14, Anexo N°3)

Las viviendas se ajustaron a lo dispuesto en las especificaciones técnicas y planos del proyecto

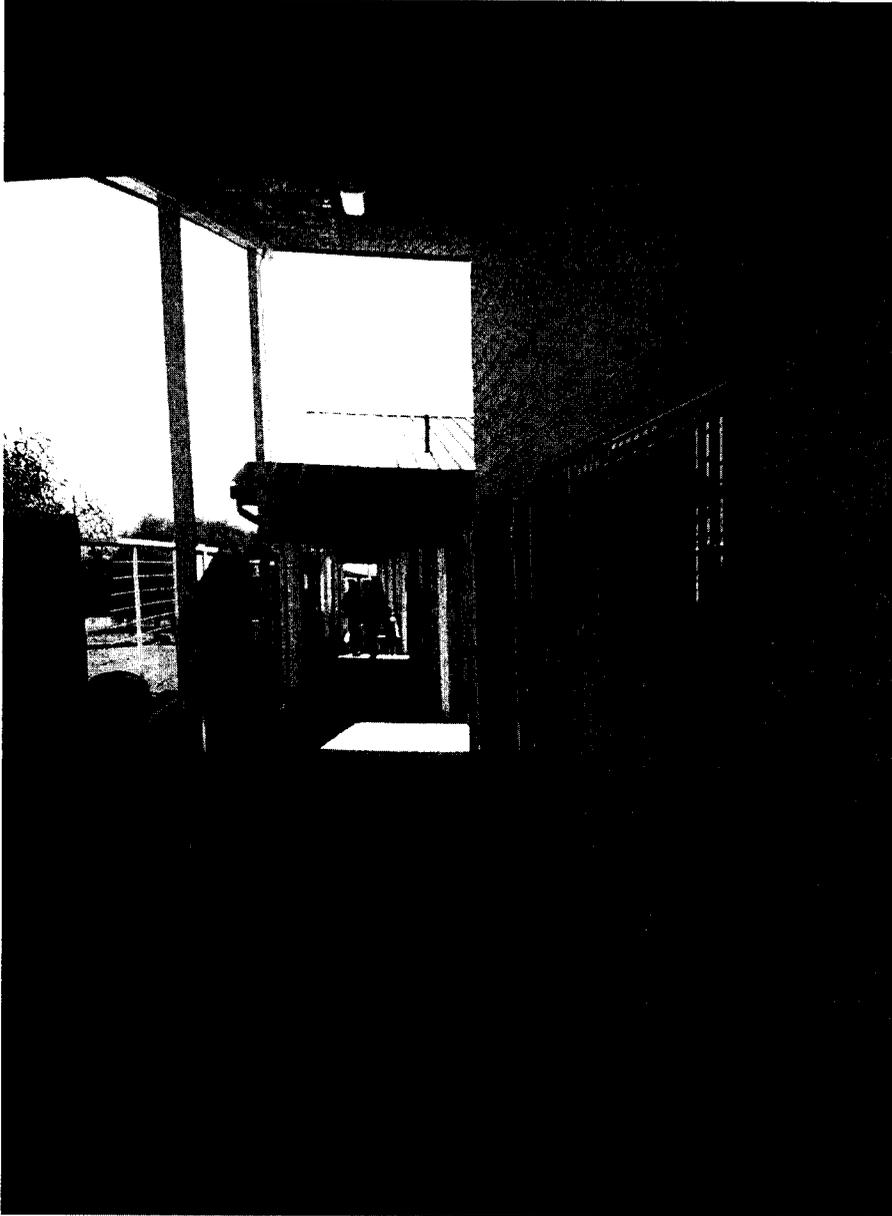
Foto 15:

**El jardín infantil se
ajustó a lo dispuesto
en las
especificaciones
técnicas y planos del
proyecto**

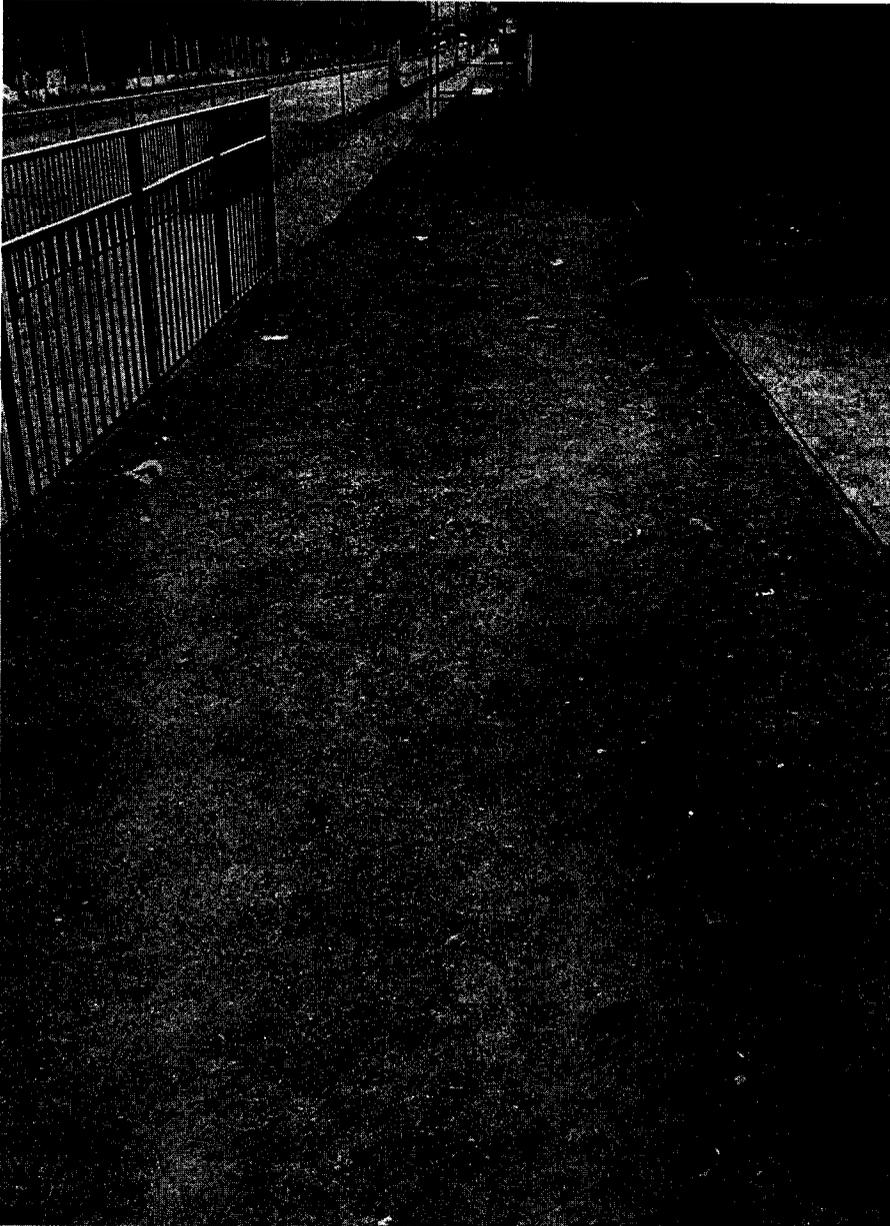
Foto 16: Escuela Nuestro Mundo:

Se observó que el acceso no cumple con lo establecido en el punto 1, del artículo 4.1.7, de la OGUC, toda vez que éste no permite acceder en forma autónoma e independiente desde el nivel de la vereda

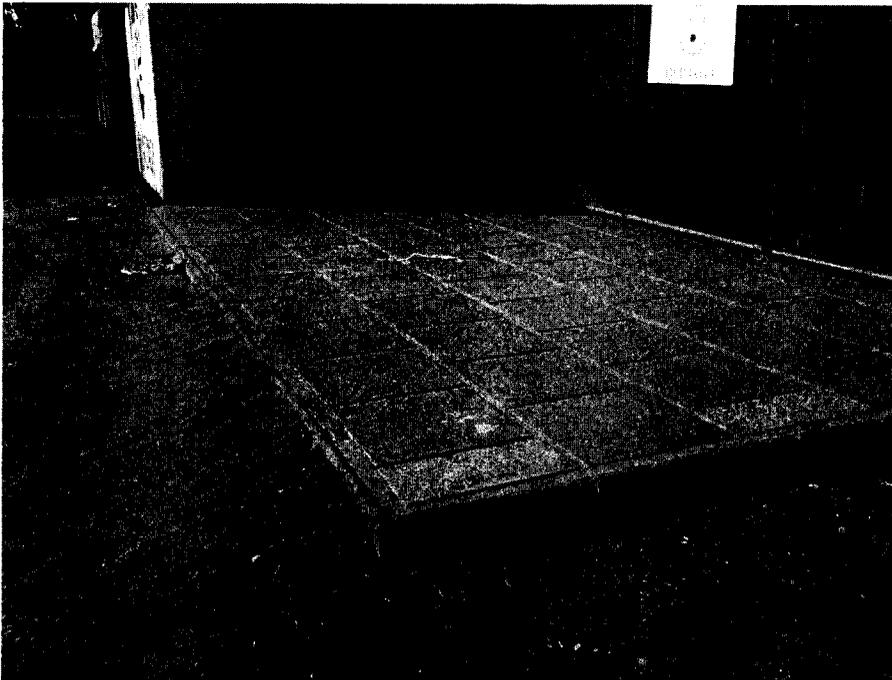
Foto 17: CEI Los Paltos:

Se observó que el acceso no cumple con lo establecido en el punto 1, del artículo 4.1.7, de la OGUC, toda vez que éste no permite acceder en forma autónoma e independiente desde el nivel de la vereda

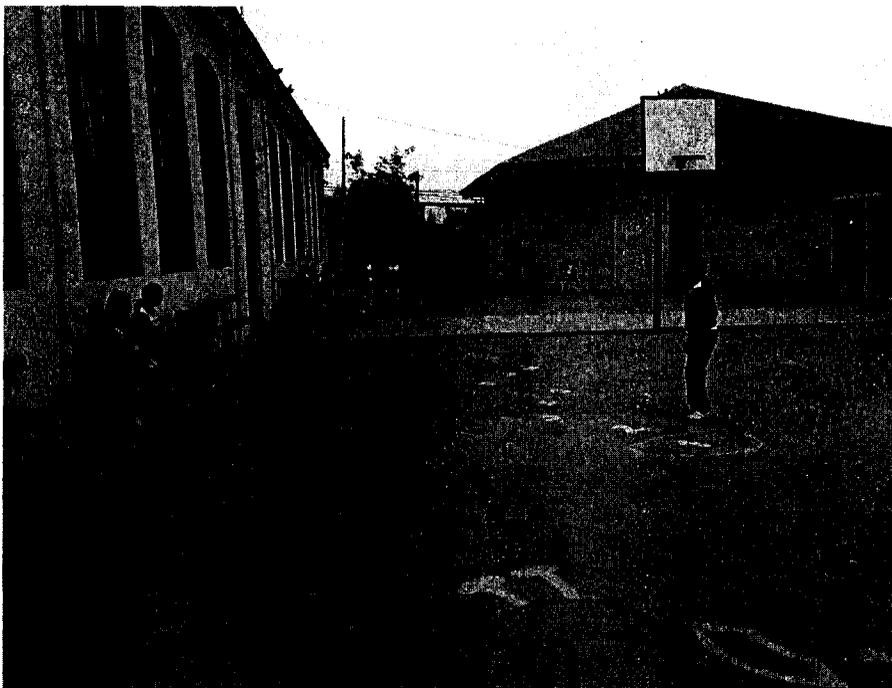
Foto 19: Escuela República Argentina

Dicho establecimiento no cuenta con al menos uno de sus recorridos que permita un adecuado desplazamiento a las distintas dependencias, ni con áreas de circulación en buenas condiciones, en contravención a lo previsto en el punto 3 del artículo

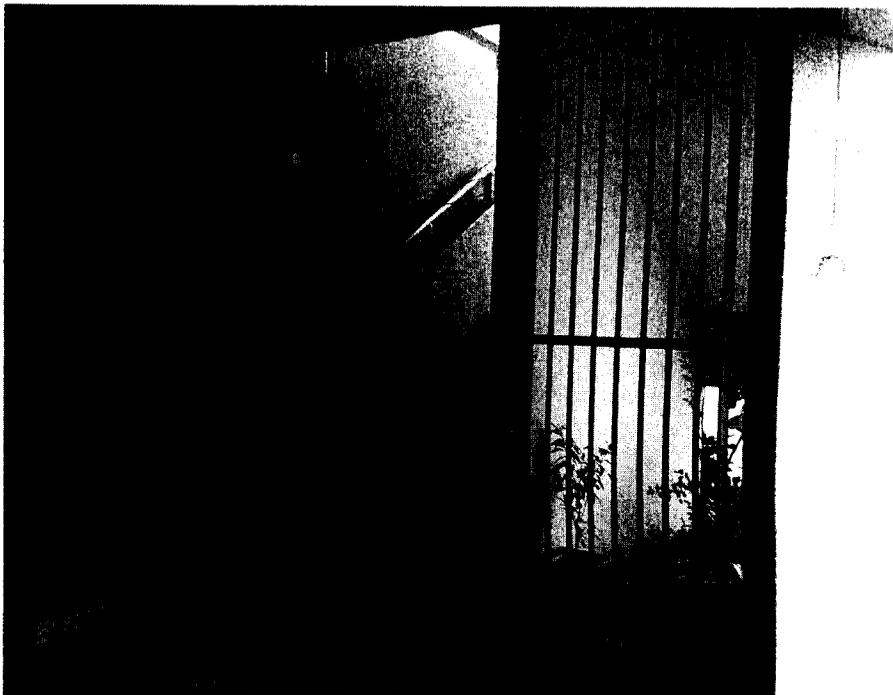
Foto 20: Escuela Ramón Freire

Dicho establecimiento no cuenta con al menos uno de sus recorridos que permita un adecuado desplazamiento a las distintas dependencias. En el caso particular, todas las salas de clases se encuentran en el segundo piso, y no hay rampas ni ascensores, contraviniendo lo previsto en el punto 3 del artículo

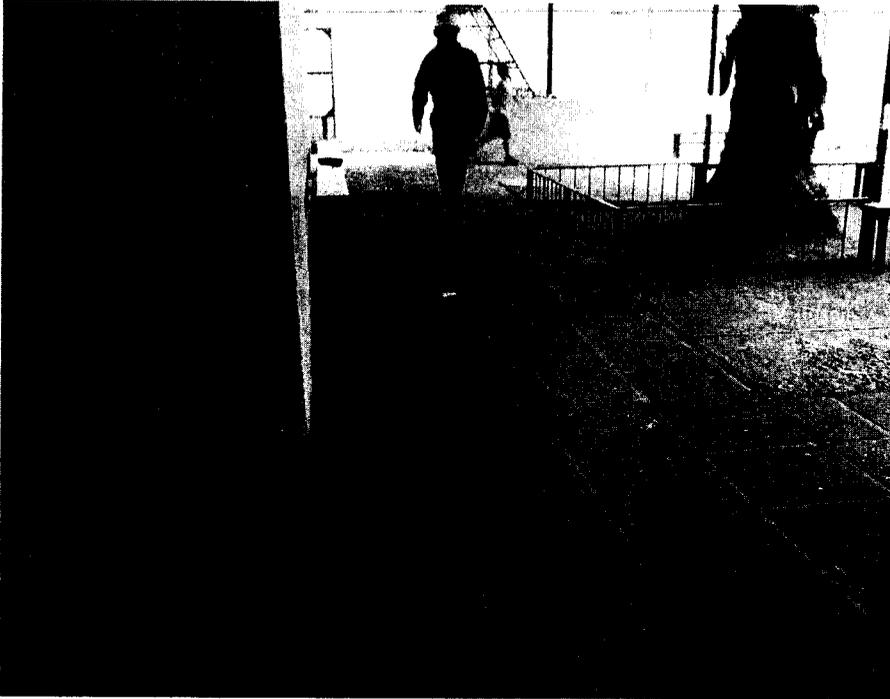
Foto 22: Colegio Valle de Quillota.

Dicho establecimiento no cuenta con al menos uno de sus recorridos que permita un adecuado desplazamiento a las distintas dependencias, ni con áreas de circulación en buenas condiciones, en contravención a lo previsto en el punto 3 del artículo

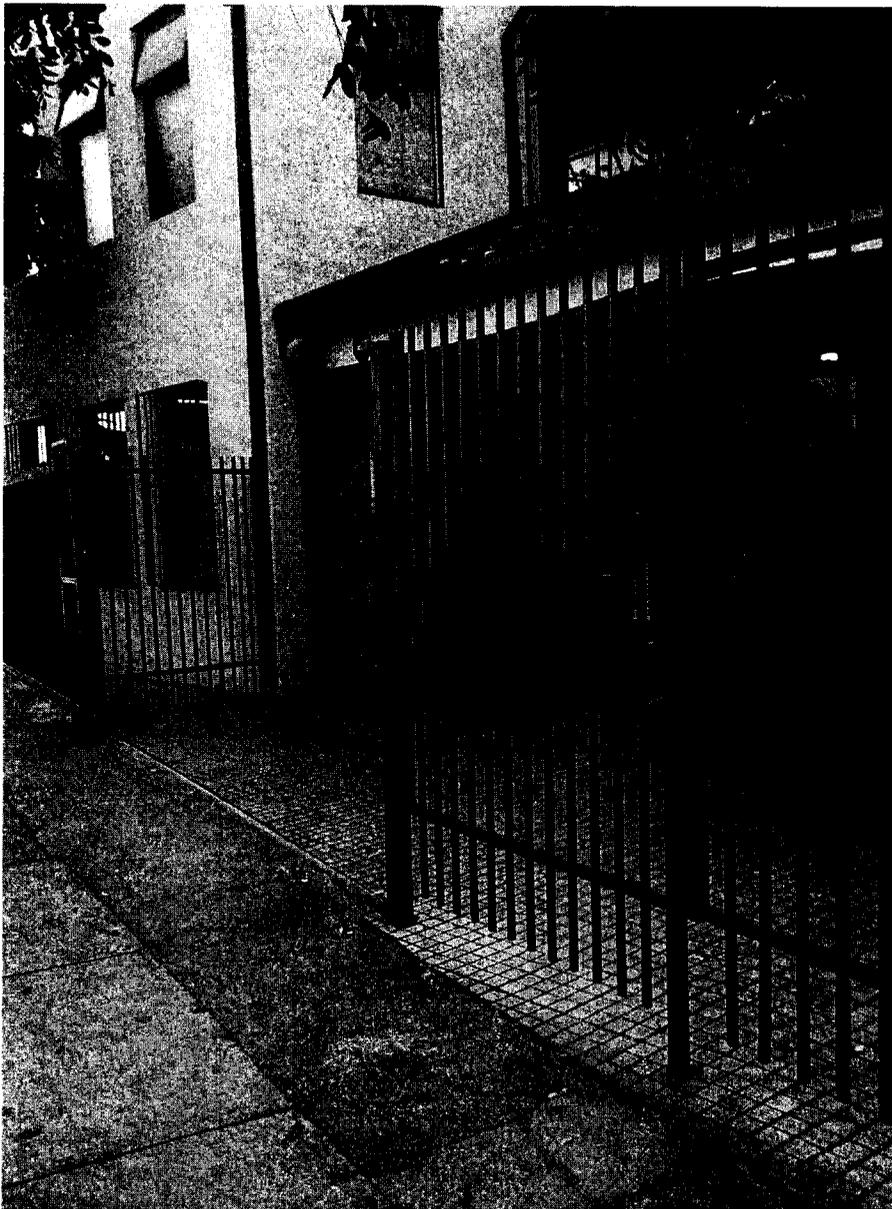
Foto 23: Consultorio N°1, Miguel Concha:

No hay observaciones que formular.
